# 建筑安全监督简报

2020 年第 4 期（总第 117 期）

昆山市建筑安全监督站

编制 2020 年 6 月 1 日

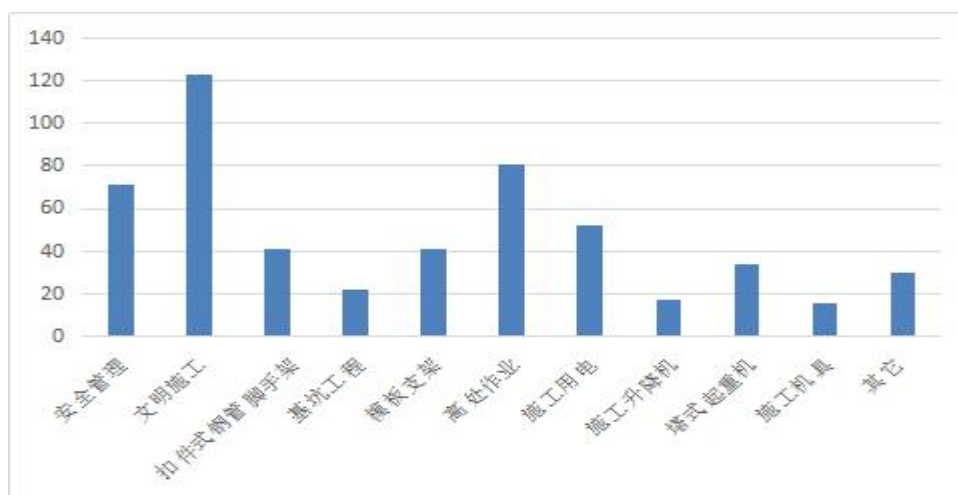
根据安全监督员开具的隐患整改通知书中涉及的安全隐患条文汇总分析得出，安全管理、文明施工等企业管理行为中发现的隐患较多。现场实体中扣件式钢管脚手架、高处作业、施工用电等出现的安全隐患较多。其中文明施工、高处作业、安全管理、施工用电占总的比重较大，发现的隐患较多。

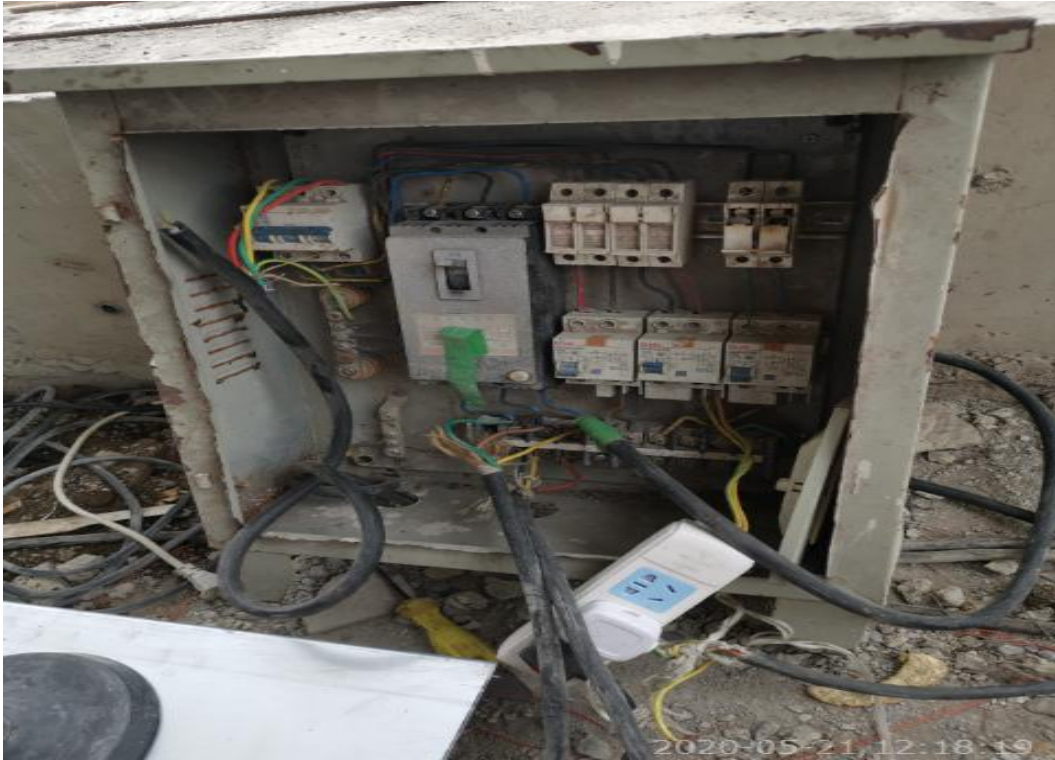
### (1) 施工用电

现场未按三级配电要求设置。

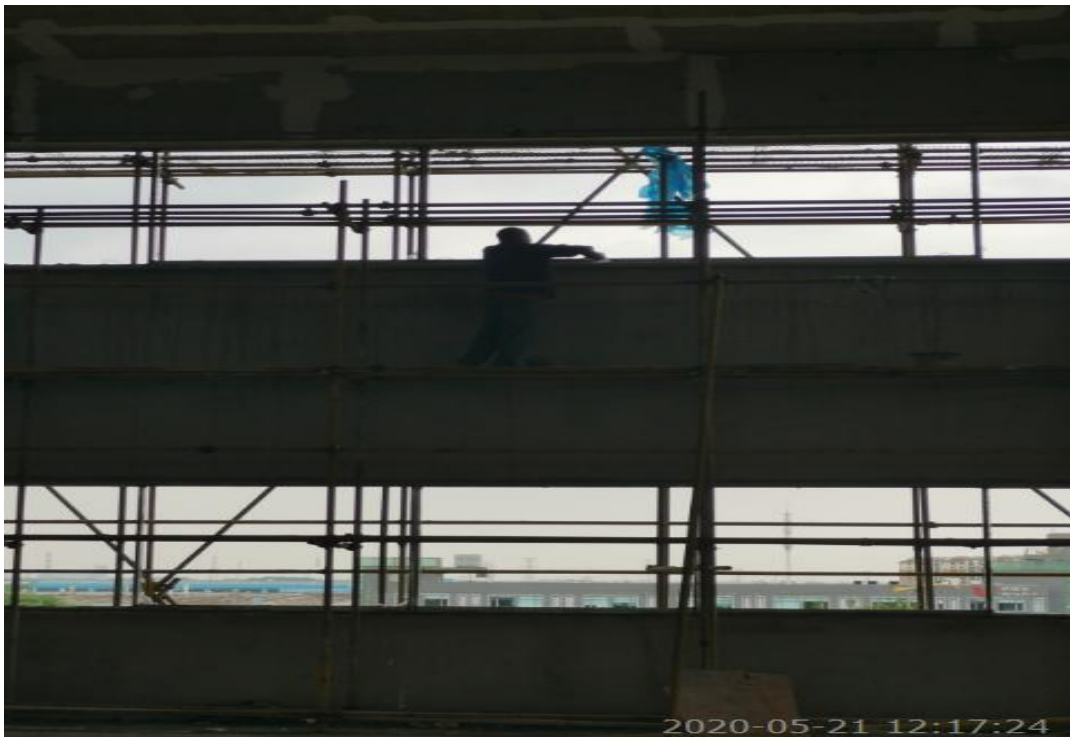
(2) 文明施工

进入施工现场的人员未佩戴安全帽。

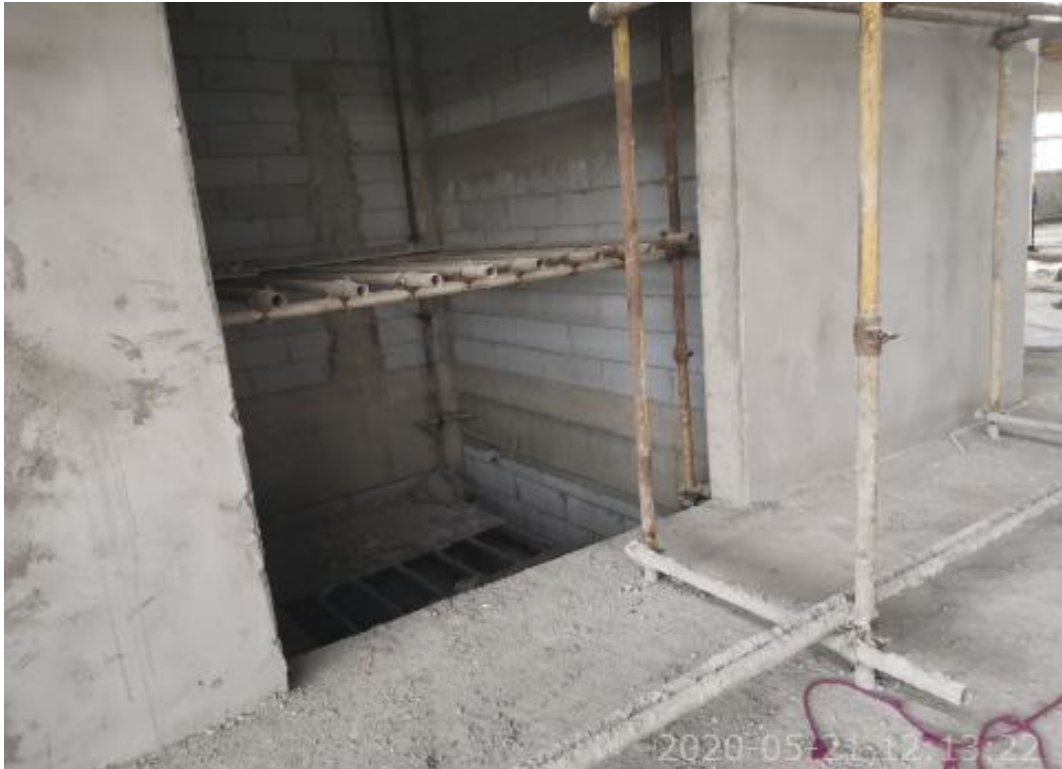
(3) 高处作业

电梯井口未设置防护栏杆或固定栅门。
